## Dokumentacja fotograficzna remontu szlaku na Tarnicę - czerwiec 2015

*Opracowanie:  
Dział Udostępniania i Komunikacji  
Społecznej BdPN*

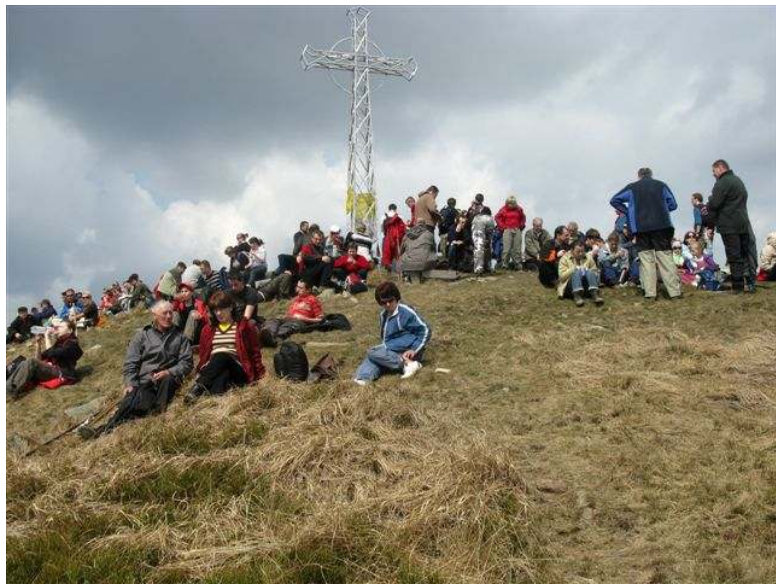
Presja turystyki pieszej - schodzenie ze szlaków, niszczenie darni roślinnej i pokrywy glebowej

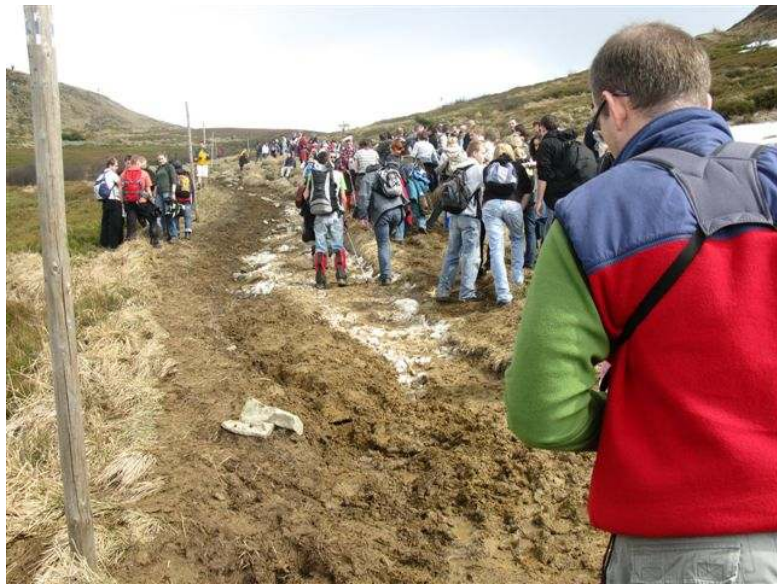
Presja turystyki pieszej - poszerzanie szlaków w okresie wczesnej wiosny

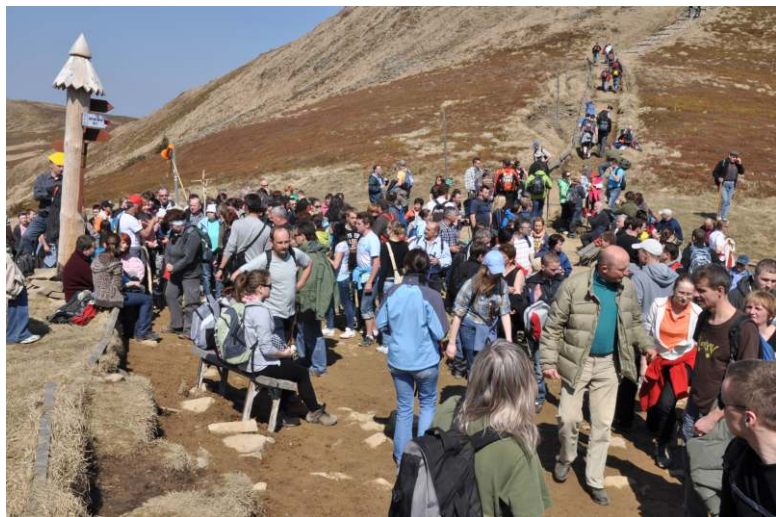
Siodło pod Tarnicą - masowa turystyka piesza generuje zniszczenia powierzchniowe w obrębie szlaków

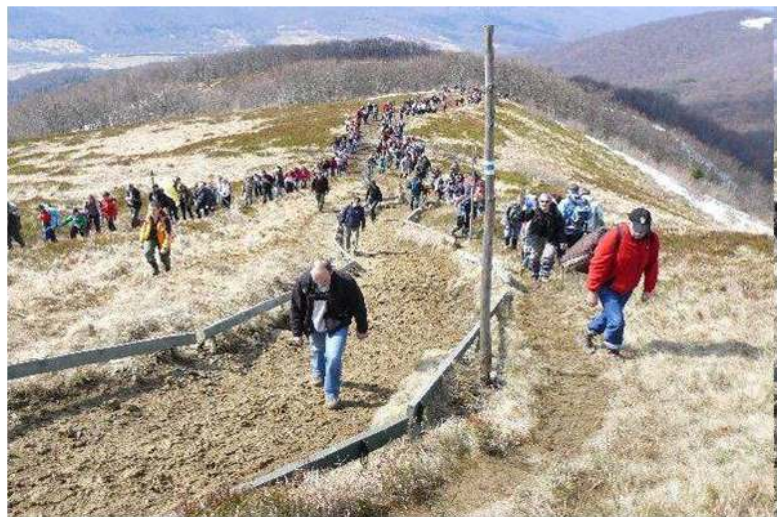
Rozchodzenie się turystów poza wytyczony szlak - poszukiwanie łatwiejszych przejść, wydeptywanie nowych ścieżek, masowe przejście grup liczących 4,5-5 tys. osób „Droga Krzyżowa” na Tarnicę

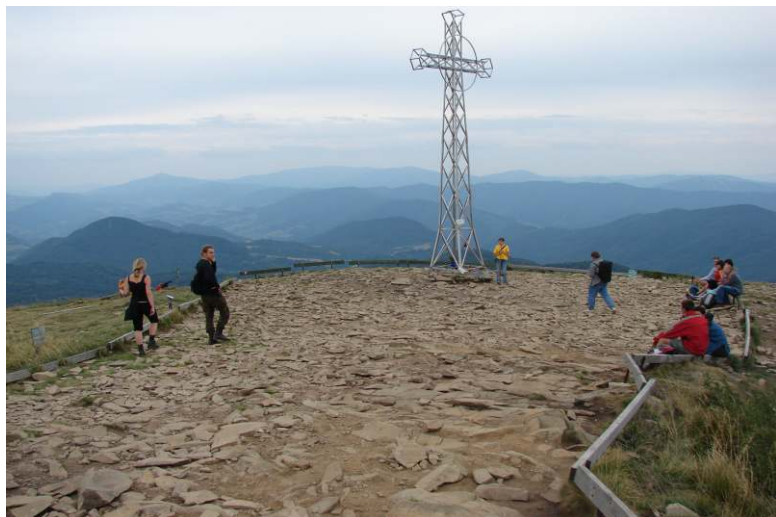
Wydeptywanie kopuły szczytowej Tarnicy - pierwsze zabezpieczenia ochronne, 2005 r.

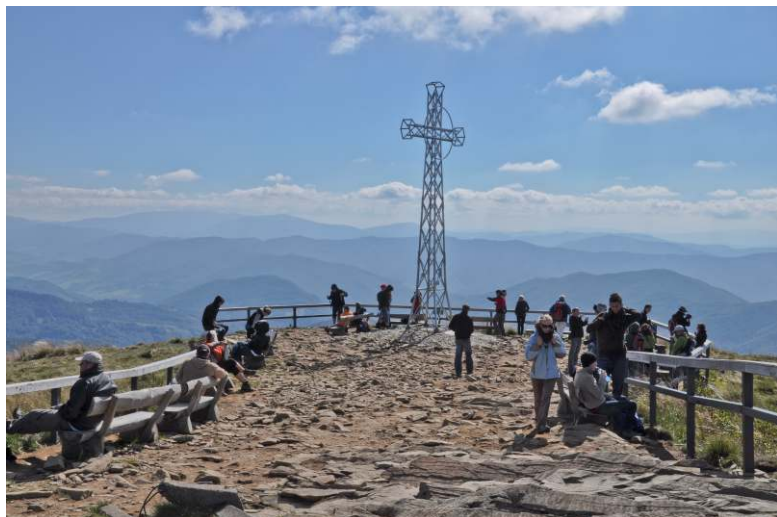
Powstanie platformy widokowej na Tarnicy, 2010 r.

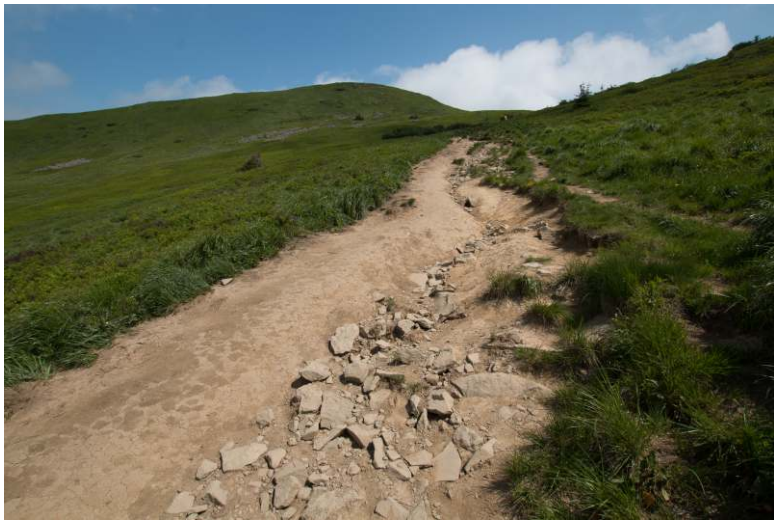
Szlak rozdeptany na szerokości 10 m.,bruzdy erozyjne ruchomy rumosz skalny, stan sprzed remontu

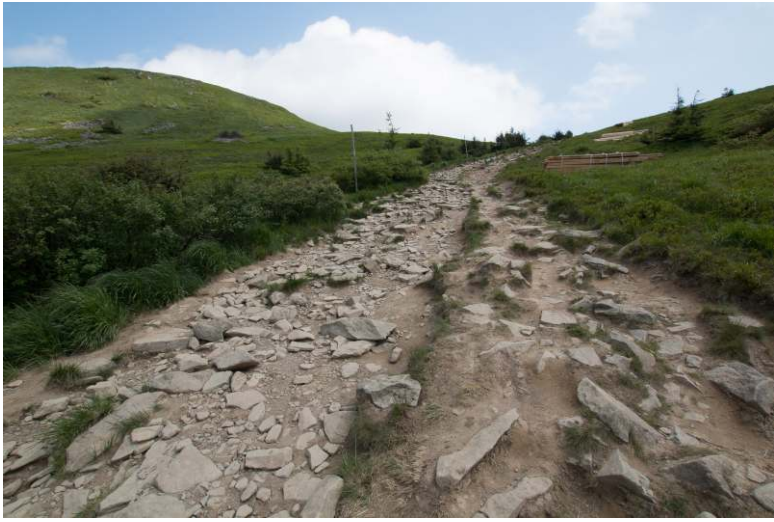
Szlak rozdeptany na szerokości 10 m., zniszczenia darni, stan sprzed remontu

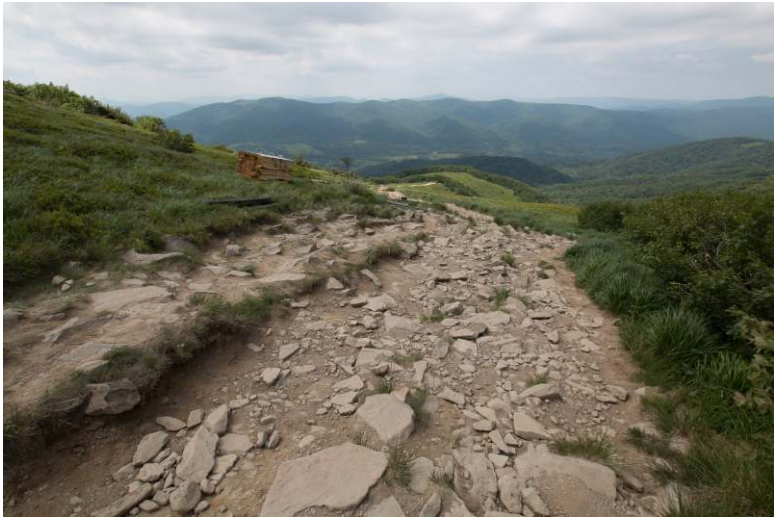
Dojście do Siodła pod Tarnicą, szerokość szlaku ponad 10 metrów, stan sprzed remontu

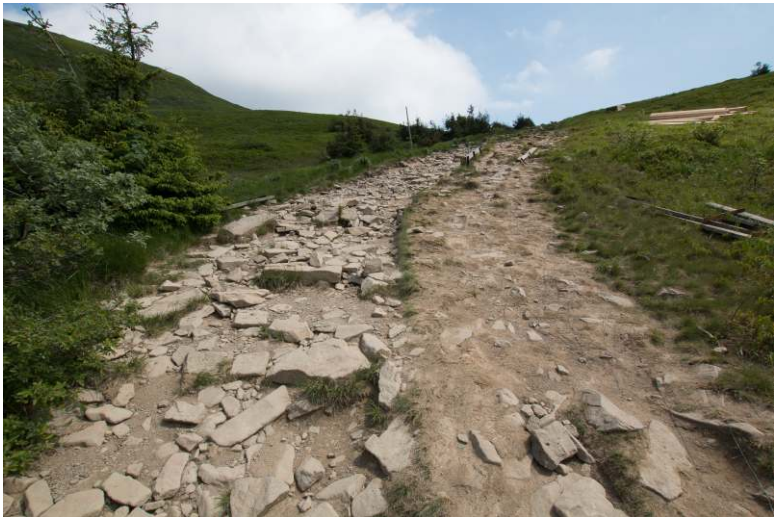
Dojście do Siodła pod Tarnicą, szerokość szlaku ponad 10 metrów stan sprzed remontu

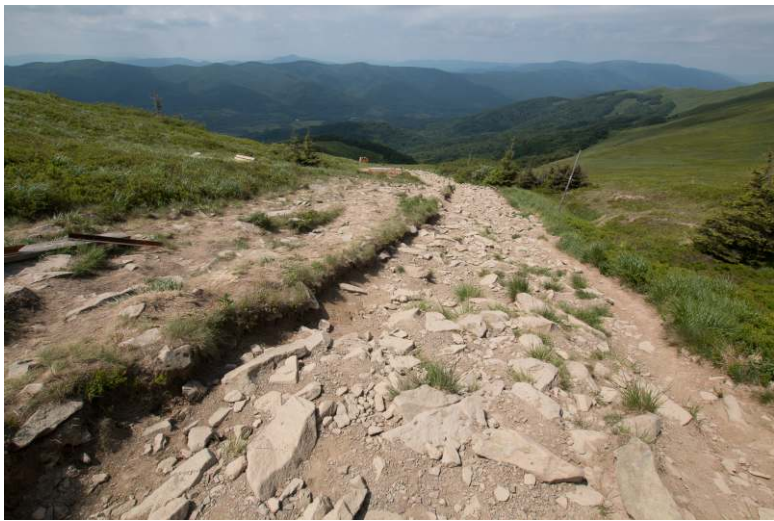
Szlak Wołosate - Tarnica rozdeptany na szerokości 15 m..., powierzchniowe zniszczenia darni, stan sprzed remontu

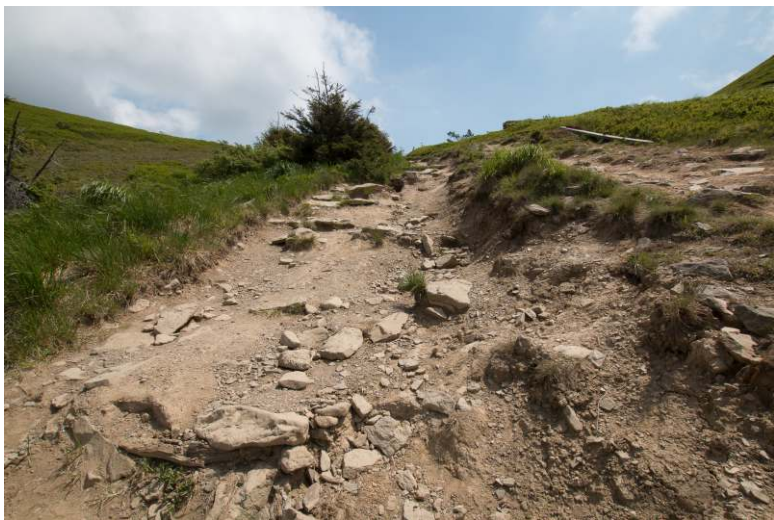
Szlak rozdeptany na szerokości 15 m., zniszczenia darni, stan sprzed remontu

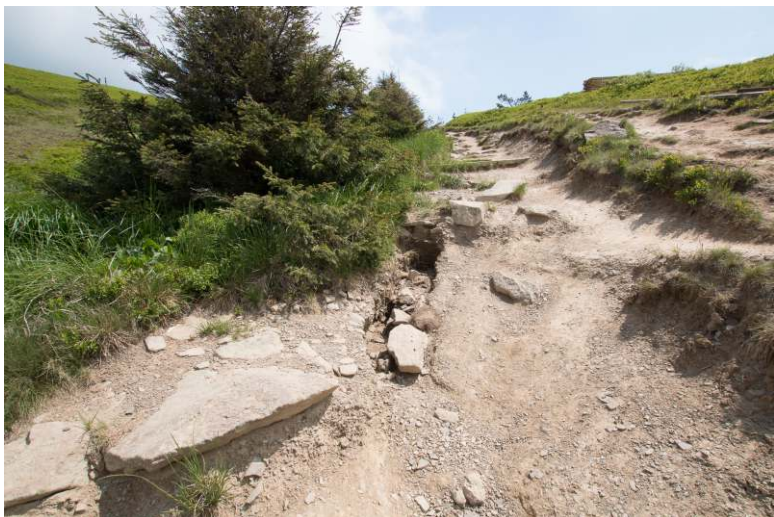
Głęboka na prawie 1 metr bruzda erozyjna

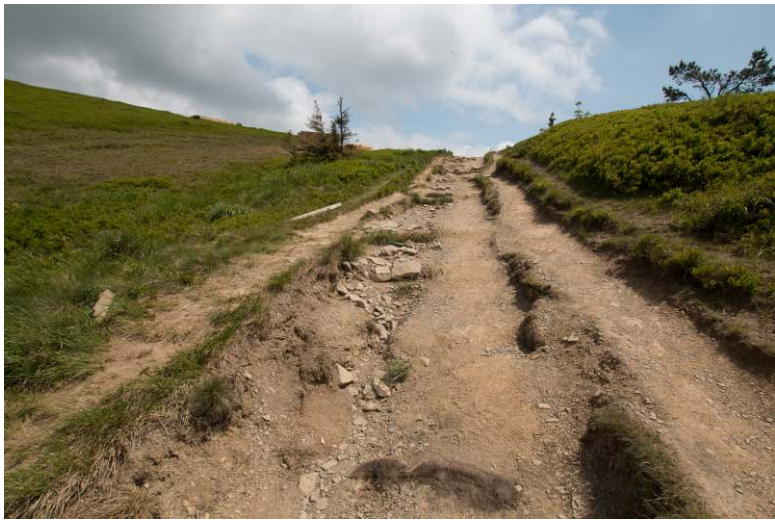
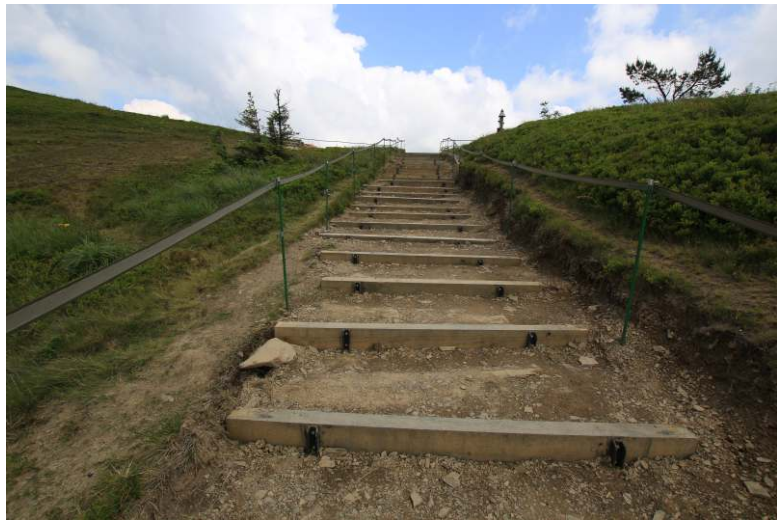
Dojście do Siodła pod Tarnicą, szerokość szlaku ponad Progi przeciwoerozyjne, bariery taśmowe w trakcie 8 metrów 5 równoległych ścieżek, bruzdy erozji liniowej, montażu, jedna ścieżka o szerokości do 2 mb, strefa podatna na erozję (łupki ilkaste) stan sprzed remontu

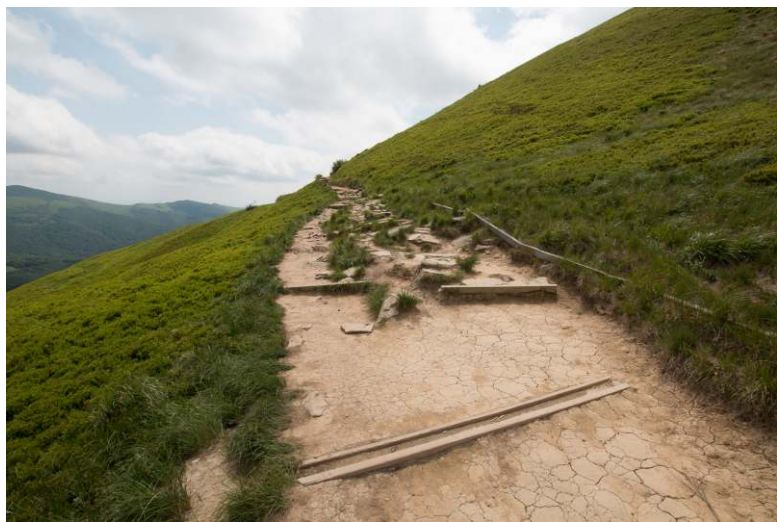
Szlak prowadzący od Siodła na Tarnicę - stare zabezpieczenia ochronne

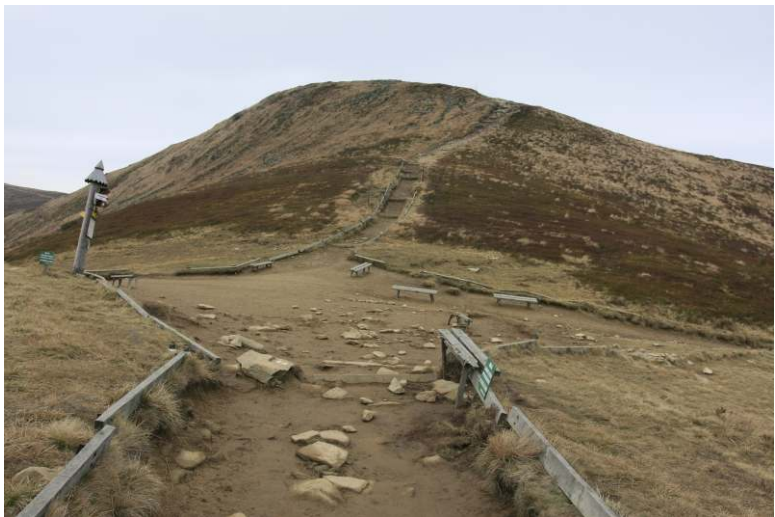
Siodło pod Tarnicą wystużone bariery ochronne i ławki 2013 r.
